ปัญหาแสงสว่างในอาคารของอาคารศูนย์อาหารและบริการ 1 มหาวิทยาลัยขอนแก่น Lighting problems in the 1st Food and Service Center Building at Khon Kaen University

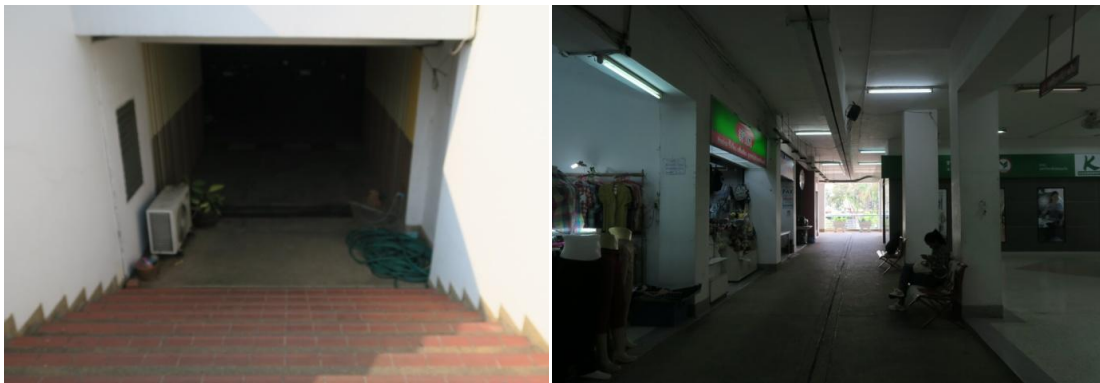
การใช้งานแสงสว่างในช่วงกลางวัน การเปิดดวงโคมในชั้นที่จอดรถ ชั้นที่ 1 และ ชั้นที่ 2 เป็นส่วนมากและสำหรับพื้นที่ชั้นที่ 3 ไม่มีการเปิดดวงโคมเพื่อใช้งานในเวลากลางวัน การใช้งานหนาแน่นทุกชั้นยกเว้นที่ชั้น 3 เนื่องจากไม่มีร้านค้าและพื้นที่เช่าบางส่วนไม่มีการใช้งาน เนื่องจากภายนอกอาคารมีปริมาณแสงสว่างมากเมื่อเปรียบเทียบกับปริมาณแสงสว่างภายในอาคารปัญหาเบื้องต้นที่สำรวจทำให้อาจใช้เวลาที่สายตาต้องปรับเมื่อเดินเข้าสู่อาคาร และเมื่อมองออกไปจากด้านในของอาคารอาจทำให้เกิดแสงจ้าที่ทางออก ดังแสดงในภาพที่ 6

ภาพที่ 6 ความต่างแสงสว่าง (Contrast) (ก) พื้นที่ทางเข้าที่จอตรด และ (ข) พื้นที่ทางเข้าอาคารที่ชั้น 1

ความสม่ำเสมอของแสงสว่าง ปัญหาในช่วงเวลากลางวันพบว่าในชั้นที่จอดรถ มีความต่างของแสงสว่าง (Illuminance contrast) บริเวณทางเข้าอาคาร ดังแสดงในภาพที่ 6 ในช่วงเวลากลางคืน ดวงโคมในบางพื้นที่ของ

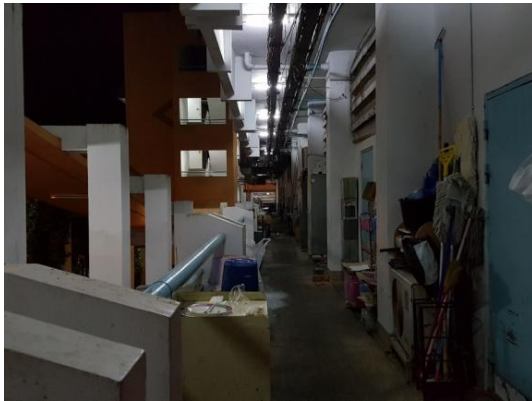
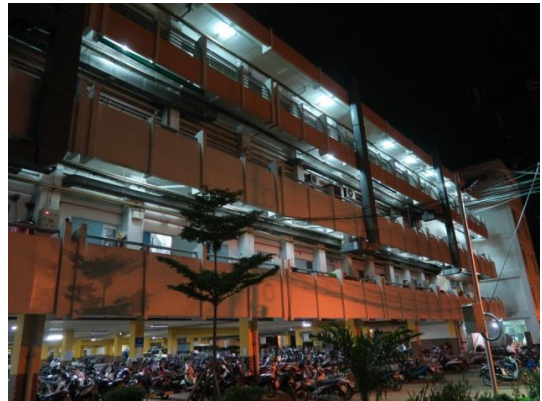
ภาพที่ 7 การให้แสงสว่างบริเวณรอบอาคารที่ระเบียง (ก) พื้นที่ไม่มีการใช้งานช่วงกลางคืนและ (ข) เมื่อมองจากภายนอกอาคาร

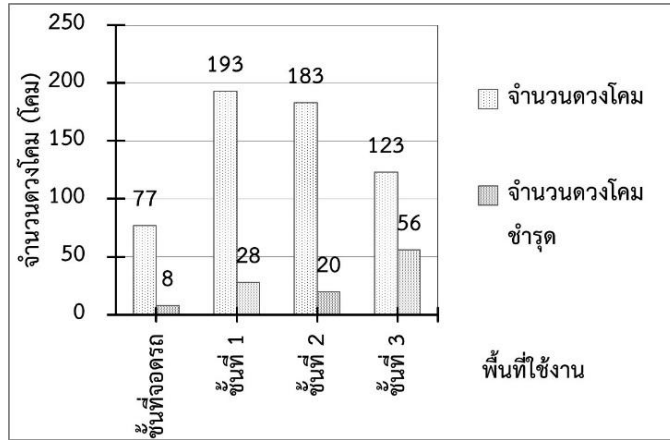
ภาพที่ 9 จำนวนดวงโคมและการชำรุด

ดวงโคมที่มีการใช้งานในอาคารมีหลายประเภท ที่พบมากเป็นดวงโคมสำหรับหลอดฟลูออเรสเซนต์ จำนวน 1-2 หลอด และดวงโคมดาวนไลท์ติดตั้งทดแทนโคมเดิม มีสภาพรวมใช้งานได้ แต่สำหรับโคมฟลูออเรสเซนต์มีการติดตั้งหลอดไฟ 1 หลอด ในโคมที่สามารถติดตั้งได้ 2 หลอด การสำรวจพบว่ามีบางจุดที่ดวงโคมมีการชำรุด ดังข้อมูลในภาพที่ 9 จำนวนดวงโคมที่ชำรุดเป็นโคมที่ไม่มีหลอดไฟ หรือโคมที่มีหลอดแต่ชำรุดเปิดไม่ติด และข้อมูลจากสำนักงานบริหารจัดการทรัพย์สิน มหาวิทยาลัยขอนแก่น พบว่ามีการเปลี่ยนดวงโคมในพื้นที่ชั้นที่จอดรถ ชั้นที่ 1 และ 2 บางส่วนเป็นหลอด LED Tube เพื่อประสิทธิภาพด้านการประหยัดพลังงาน ตามงบประมาณที่ได้รับการจัดสรรแต่ละช่วงเวลา ชั้นที่ 3 ดวงโคมและหลอดไฟยังไม่มีการปรับปรุงและมีจำนวนโคมที่ชำรุดมากกว่าชั้นอื่นๆ
