# แนวทางการปรับปรุงเปลือกอาคาร เพื่อลดค่าการถ่ายเทความร้อน กรณีศึกษา อาคารเรียนเดิมโรงเรียนกุเวียงวิทยายน A Guidelines for improving building envelopes for Reduce heat transfer Case study is Phu Wiang Wittayayon historical Building

(บทความนี้เป็นส่วนหนึ่งของโครงการวิจัยเรื่อง โครงการศึกษาการปรับปรุงอาคารเรียนเดิมโรงเรียนกุเวียงวิทยายน เพื่อการประหยัดพลังงาน: กรณีศึกษา อาคารเรียนเดิมโรงเรียนกุเวียงวิทยายน อำเภอกุเวียง จังหวัดขอนแก่น)

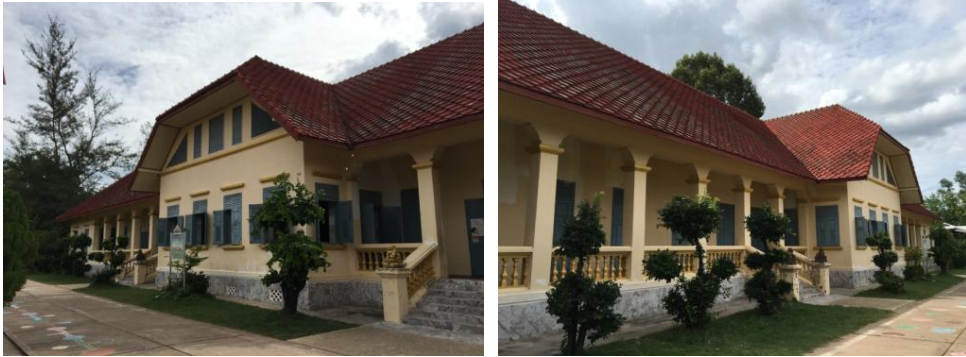
ภาพที่ 7 แสดงภาพภายนอกอาคารเรียนเดิมโรงเรียนภูเวียงวิทยายน (ถ่ายเมื่อ 9 กรกฎาคม 2559)

สำรวจกายภาพอาคาร โรงเรียนกุเวียงวิทยายนตั้งอยู่ที่อำเภอกุเวียง จังหวัดขอนแก่น มีอาคารเก่าแก่ที่คู่ควรแก่การศึกษา ซึ่งอาคารได้ถูกออกแบบให้มีการหันทิศหลบแดด ทำให้อาคารมีประสิทธิภาพการป้องกันความร้อนได้ดี จากภาพที่ 3 ผังพื้นอาคารประกอบด้วยประโยชน์ใช้สอยหลัก ได้แก่ ห้องเรียน ห้องประชุม พิพิธภัณฑท์ ห้องดนตรีไทย ซึ่งปัจจุบันมีการใช้เพียงแค่ส่วนห้องเรียนและห้องดนตรี ส่วนพิพิธภัณฑท์ได้ทำการจัดเป็นพื้นที่เก็บของเก่า อาคารเรียนหลังนี้เป็นอาคารที่มีความสูงจากระดับพื้นถึงระดับฟ้า 5.00 เมตร (ภาพที่ 4) ปัจจุบันอาคารเรียนหลังนี้ได้รับการปรับปรุงหลังคาใหม่ (ภาพที่ 6) และปรับปรุงบริเวณรอบๆ อาคารพร้อมทั้งถูกระเบียงลายหินอ่อนภายนอกอาคาร (ภาพที่ 7) เพื่อป้องกันน้ำไหลเข้าสู่พื้นได้อาคาร

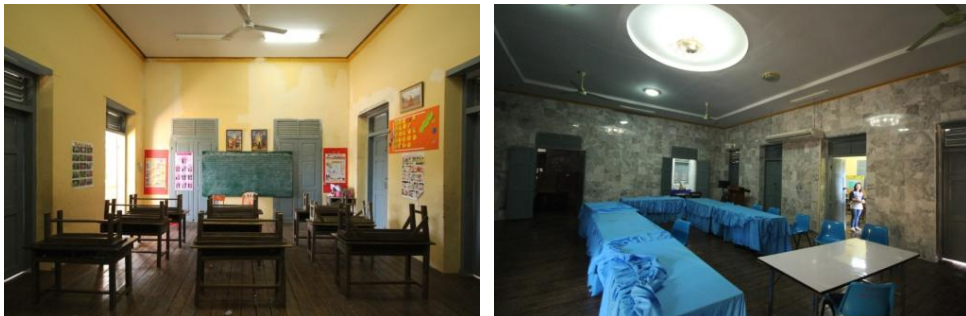
ภาพที่ 8 แสดงภายในห้องเรียนและห้องประชุม (ถ่ายเมื่อ 9 กรกฎาคม 2559)

ในอดีตอาคารเรียนหลังนี้ได้มีการออกแบบภายในอาคารให้มีประตูเพื่อเปิดสู่ห้องต่างๆ ปัจจุบันได้มีการปรับปรุงห้องประชุมด้วยการกรงกระเบื้องลายหินอ่อนภายในทั้งหมดและติดตั้งเครื่องปรับอากาศ (ภาพที่ 8) ส่วนห้องอื่นๆ ได้ทำการปรับปรุงทาสีใหม่ (ภาพที่ 9)

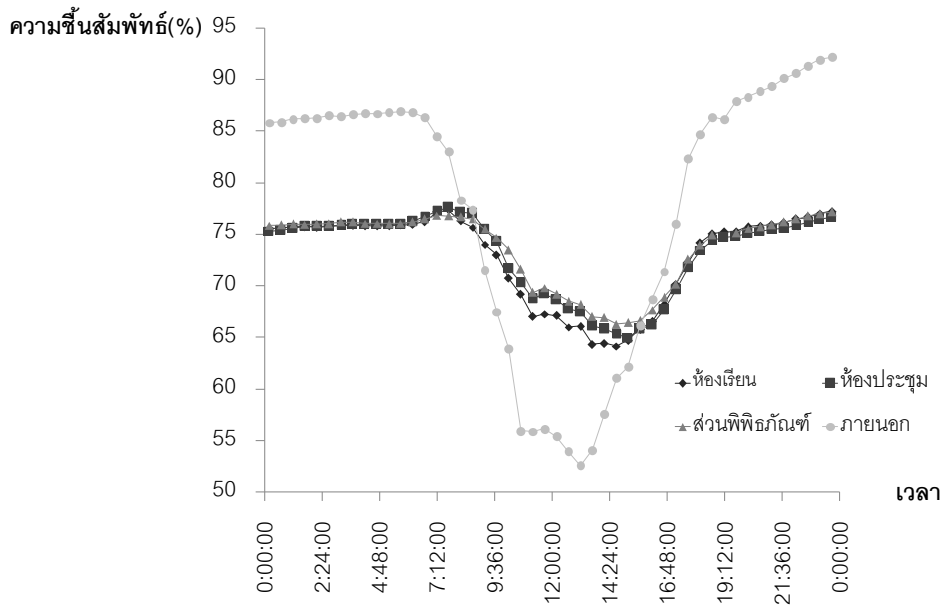
จากภาพที่ 11 จะเห็นได้ว่า ความชื้นสัมพัทธ์ของส่วนพิพิธภัณฑฯมีค่ามากที่สุดในช่วงเวลากลางวันและห้องเรียน มีค่าความชื้นสัมพัทธ์น้อยที่สุดในเวลากลางวัน และระดับความชื้นสัมพัทธ์จะกลับมาเทียบเท่ากันในช่วงเวลา 16.00 น.เป็นต้นไป

ภาพที่ 11 แผนภูมิแสดงความชื้นสัมพัทธ์ในแต่ละห้องเปรียบเทียบกับความชื้นสัมพัทธ์ภายนอก เฉลี่ย 3 วัน วัดค่าเมื่อวันที่ 12-14 พฤศจิกายน 2559

จากภาพที่ 10 และ ภาพที่ 11 จะเห็นว่า อุณหภูมิอากาศภายในอาคารในช่วงกลางวันต่ำกว่าภายนอกอาคาร ประมาณ 6-8 องศา เนื่องจากอาคารมีการออกแบบที่ดีด้วยกายภาพอาคาร ตำแหน่งการหันทิศทางของอาคาร จำนวนช่องเปิด และระดับฝ้าที่สูง จึงช่วยส่งผลให้อาคารสามารถป้องกันมวลความร้อนจากภายนอกได้ดี ความชื้นภายในอาคารช่วงเวลากลางวันอาคารก็สามารถสร้างความแตกต่างจากอุณหภูมิภายนอกได้ถึง 10-15 % เนื่องจากโครงสร้างพื้นอาคารยังมีช่องว่างให้ความชื้นสามารถผ่านเข้ามาสู่ภายในอาคารได้ แต่ในช่วงเวลากลางคืนความชื้นสัมพัทธ์ภายในได้เพิ่มขึ้นและมีความแตกต่างจากความชื้นสัมพัทธ์ภายนอกไม่ถึง 10% ซึ่งอาจจะส่งผลถึงห้องพิพิธภัณฑน์ทำให้ของเก่าเกิดการสึกหรอได้เร็วขึ้น อุปกรณ์เครื่องใช้ภายในห้องเรียนอาจจะเกิดเชื้อราทำให้ส่งผลต่อผู้ใช้อาคารต่อไป
