ปัญหาแสงสว่างในอาคารของอาคารศูนย์อาหารและบริการ 1 มหาวิทยาลัยขอนแก่น Lighting problems in the 1st Food and Service Center Building at Khon Kaen University

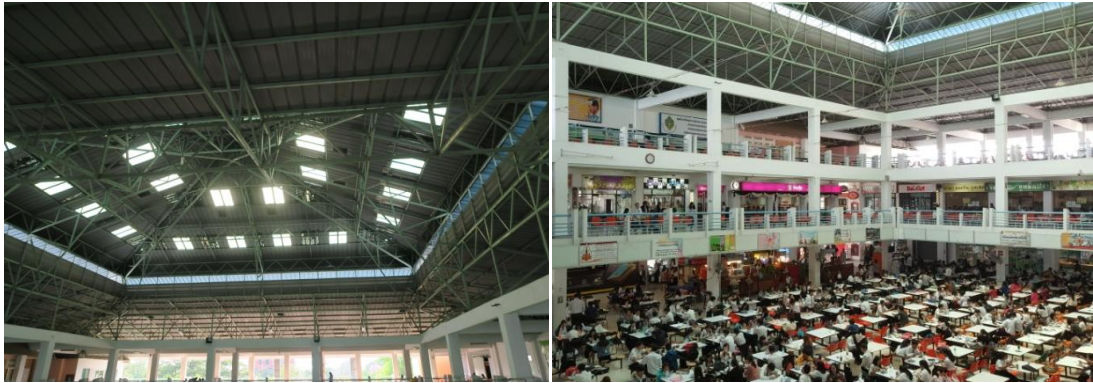
กายภาพของอาคาร อาคารศูนย์อาหารและบริการ มีพื้นที่ให้บริการทั้งหมด 4 ชั้น เพื่อให้บริการอาหารและร้านค้าต่างๆ ในชั้นที่ 1-3 ในช่วงเวลากลางวันให้บริการอาหารและบริการร้านค้าอื่นๆ จากการสำรวจโดยพบว่าในช่วงเวลากลางวัน และใช้การประเมินโดยสายตาพบว่าลักษณะแสงสว่างทั่วไปไม่พบพื้นที่สลัวและมีจุดจนเป็นอุปสรรคต่อการทำงานทางสายตา เช่น ทานอาหาร สัตว์จร เป็นต้น ยกเว้นชั้นที่จอดรถที่มีลักษณะแสงสว่างมืดเมื่อเทียบกับปริมาณความสว่างภายนอก พื้นที่ชั้นที่ 1-3 การกระจายแสงธรรมชาติเข้าสู่ภายใน ได้จากช่องเปิดรอบอาคาร ช่วงกลางของพื้นที่ได้แสงธรรมชาติ จากด้านบน ดังแสดงในภาพที่ 5 ได้แก่บริเวณโถงกลาง และโถงข้างบันไดหลักที่ติดกัน
